熊本地震 — 沖縄県への教訓 —

琉球大学 島嶼防災研究センター
被害調査派遣団

期日： 平成28年5月2日 (月)

2016年4月14日ー16日のに発生した熊本地震の概要と特徴

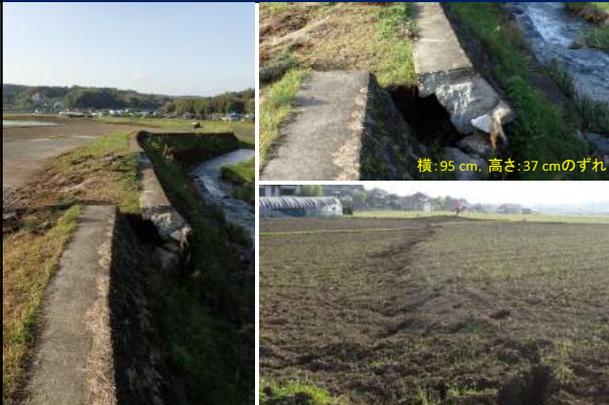
盛土崩壊(滑動崩落)

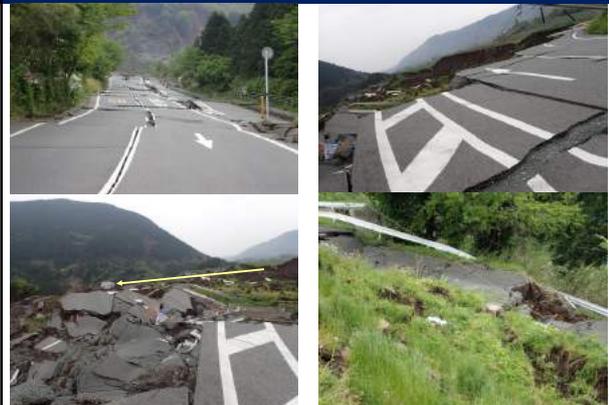
斜面崩壊

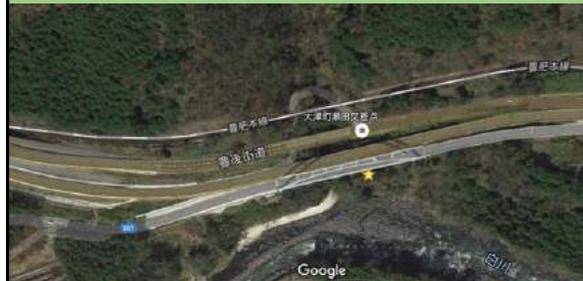
新阿蘇口大橋・阿蘇口大橋 被害

- ・阿蘇口大橋: 支承破壊, 補剛板座屈など
- ・新阿蘇口大橋: 橋梁名板破壊, 相対ずれなど

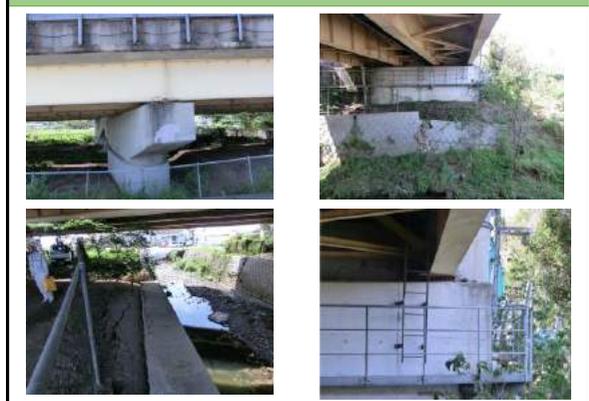
西日本高速道(NEXCO西日本) 秋津川橋 被害

秋津川橋: 支承破壊

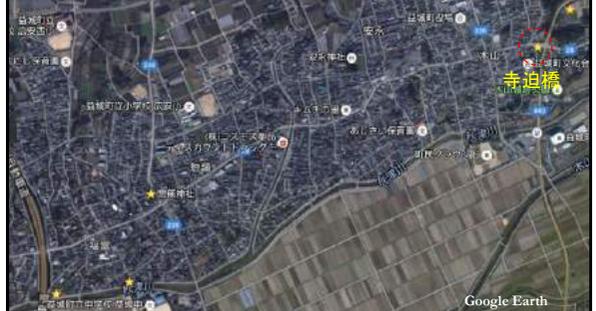
益城町寺迫橋・周辺 被害

寺迫橋:橋台破壊, 軸方向, 軸直角方向の移動

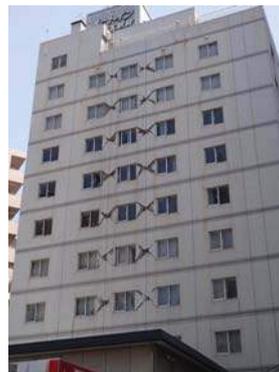
2) RC造建物の被害 (熊本市)

宿泊施設(壁のせん断破壊)
