緊急報告会

令和6年能登半島地震災害の教訓 — 沖縄県への提言

被害調査期間：令和6年2月29日～3月3日

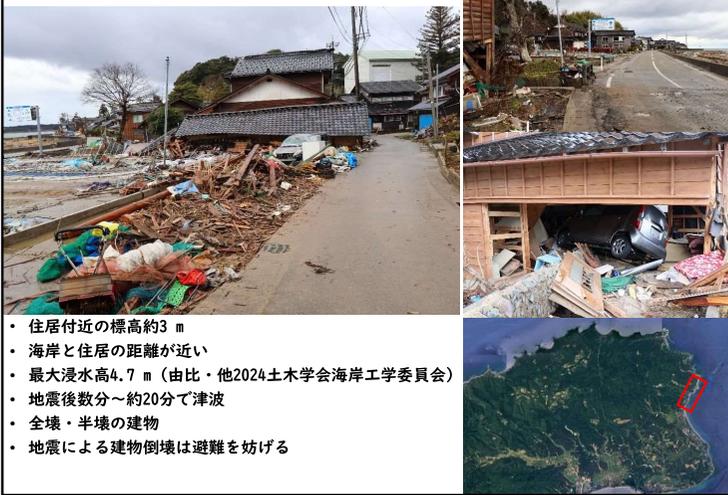
津波被害（珠洲市三崎町寺家）

- ・ 住居付近の標高約3 m
- ・ 海岸と住居の距離が近い
- ・ 最大浸水高4.7 m（由比・他2024土木学会海岸工学委員会）
- ・ 地震後数分～約20分で津波
- ・ 全壊・半壊の建物
- ・ 地震による建物倒壊は避難を妨げる

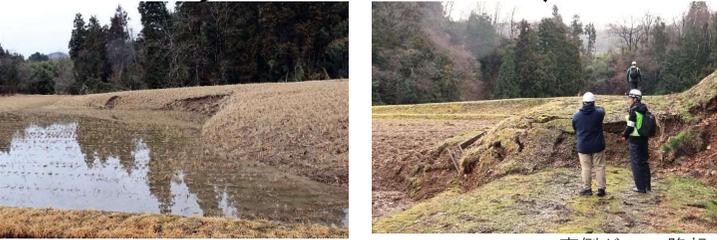
褶曲地域に現れた地表地震断層 (若山町中地区)

北側が約2 m隆起
南側が約1.4 m隆起

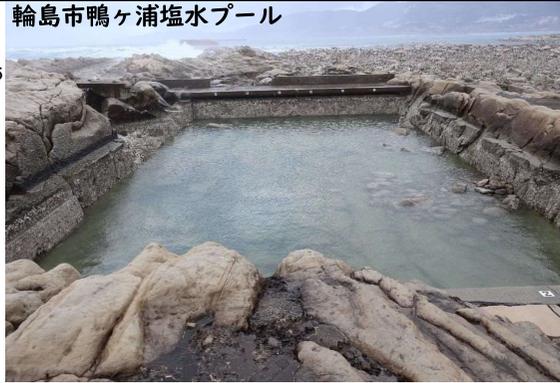
輪島市鴨ヶ浦塩水プール

撮影時刻: 3/2 10:05
潮位: +10 cm
約2 m隆起

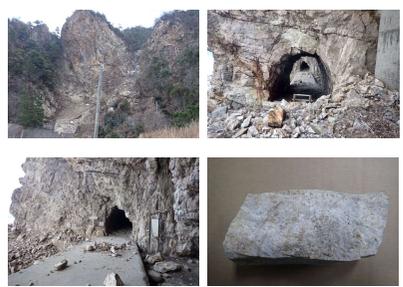
中 輪島市曾々木海岸、接吻トンネル周辺岩盤の崩壊:P1

デイサイト(溶岩)の崩落
(海岸線の崩壊、層理面に沿った崩壊、大きな落石)

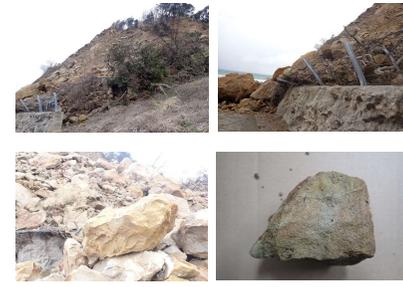
中 輪島市袖ヶ浜、砂岩斜面の崩壊:P2

風化砂岩の崩落
(落石防止柵の損傷、道路封鎖、大きな落石、海岸線の崩壊)

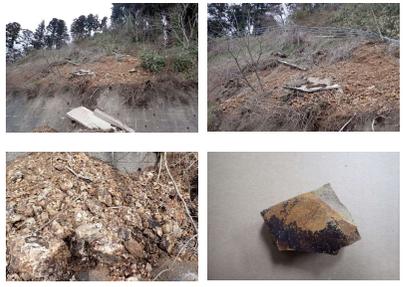
中 輪島市栗蔵、砂岩/シルト岩斜面の崩壊:P3

直交不連続面を有する風化岩の崩落
(落石防止ネットなし、保護工の損傷、小さな落石)

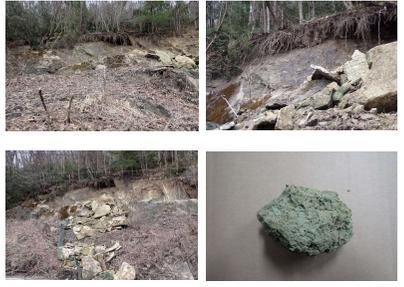
⊕ 輪島市北円山、法面の崩壊:P4

凝灰岩の崩落
(落石防止ネットの効果あり)

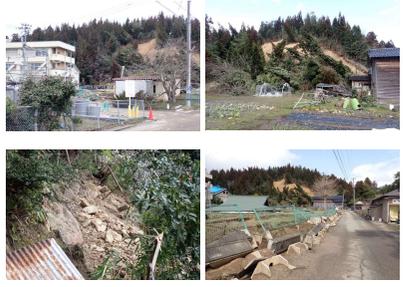
⊕ 珠洲市正院小学校裏の斜面:P5

風化砂岩の崩落
(小さな落石あり)

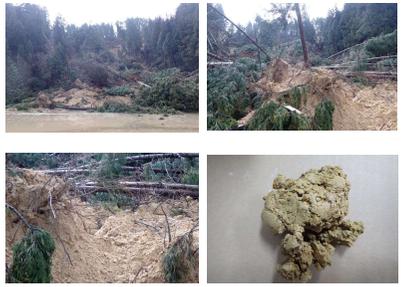
⊕ 珠洲市若山町一未固結層の地すべり:P6

粘性土斜面の崩落
(山斜面の崩壊)
