## 令和6年能登半島地震災害の教訓

### - 建築物の被害（非木造，主に鉄筋コンクリート造） -

報告者：中田幸造（工学部工学科 建築学コース）

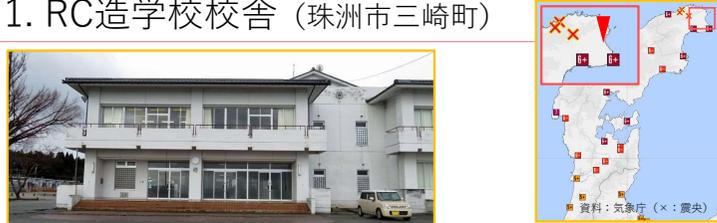
### 1. RC造学校校舎（珠洲市三崎町）

津波に見舞われた地域  
構造躯体に目立った被害なし。  
学校は稼働中。

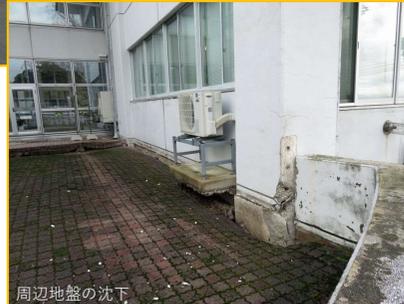
周辺地盤の沈下

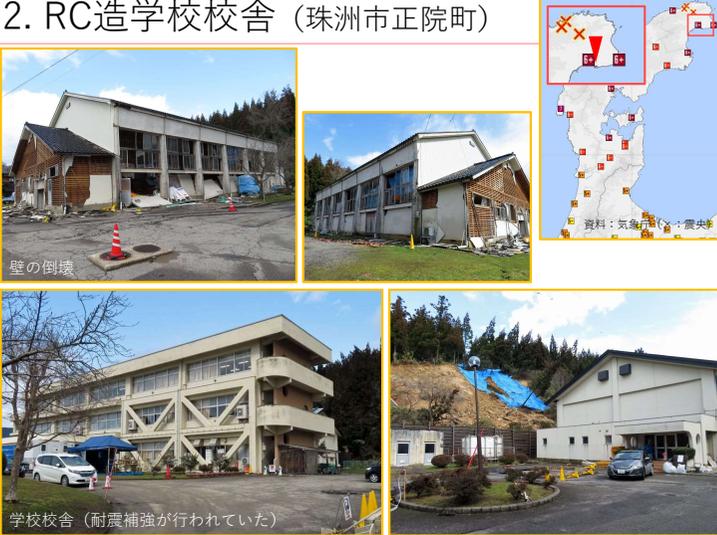
### 2. RC造学校校舎（珠洲市正院町）

壁の倒壊

学校校舎（耐震補強が行われていた）

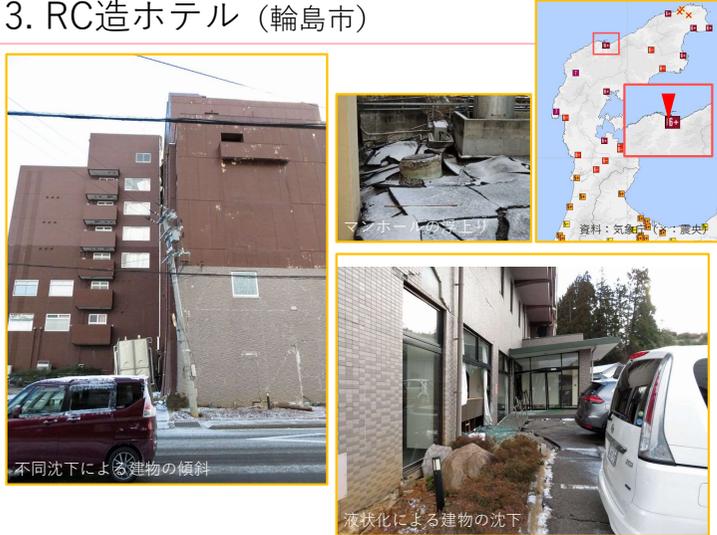
### 3. RC造ホテル（輪島市）

不同沈下による建物の傾斜

マホールの崩壊

液状化による建物の沈下

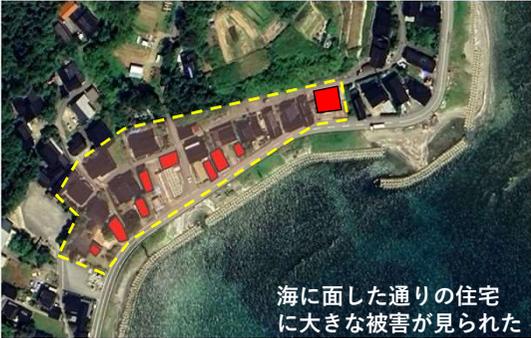
海に面した通りの住宅に大きな被害が見られた

- ・ 津波による漂流物が住宅に衝突し、1階外壁を破壊。
- ・ 大きく開口が設けられた箇所から浸水し、水圧により壁が破壊。
- ・ 古い築年数と見られる住宅の倒壊。外壁の土壁が剥離。
- ・ 地震により1階層が損傷し、津波により基礎から流されたと思われる。

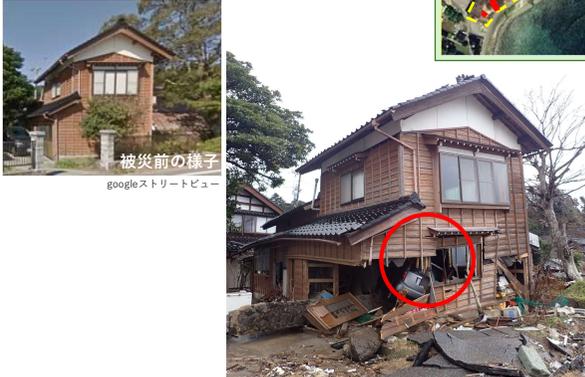
- ・ 津波による漂流物が住宅に衝突し、1階外壁を破壊。
- ・ 大きく開口が設けられた箇所から浸水し、水圧により壁が破壊。
- ・ 古い築年数と見られる住宅の倒壊。外壁の土壁が剥離。
- ・ 地震により1階層が損傷し、津波により基礎から流されたと思われる。

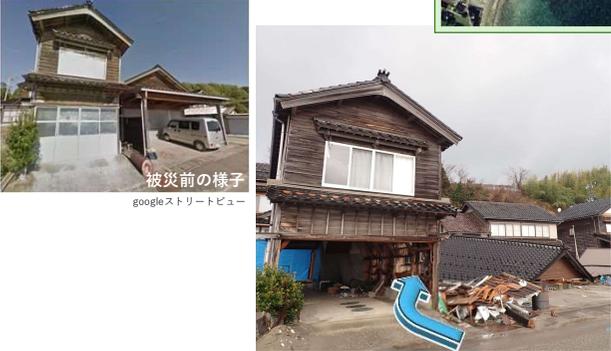
- ・ 津波による漂流物が住宅に衝突し、1階外壁を破壊。
- ・ 大きく開口が設けられた箇所から浸水し、水圧により壁が破壊。
- ・ 古い築年数と見られる住宅の倒壊。外壁の土壁が剥離。
- ・ 地震により1階層が損傷し、津波により基礎から流されたと思われる。

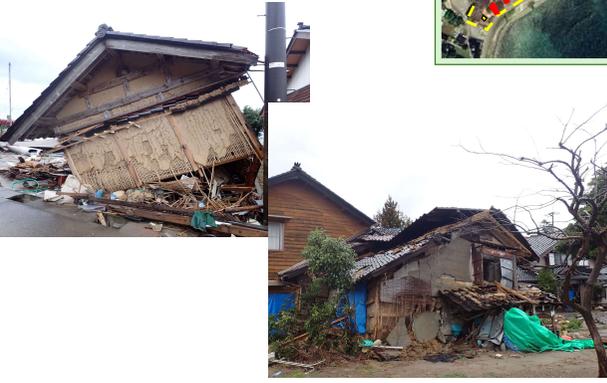
- ・ 津波による漂流物が住宅に衝突し、1階外壁を破壊。
- ・ 大きく開口が設けられた箇所から浸水し、水圧により壁が破壊。
- ・ 古い築年数と見られる住宅の倒壊。外壁の土壁が剥離。
- ・ 地震により1階層が損傷し、津波により基礎から流されたと思われる。

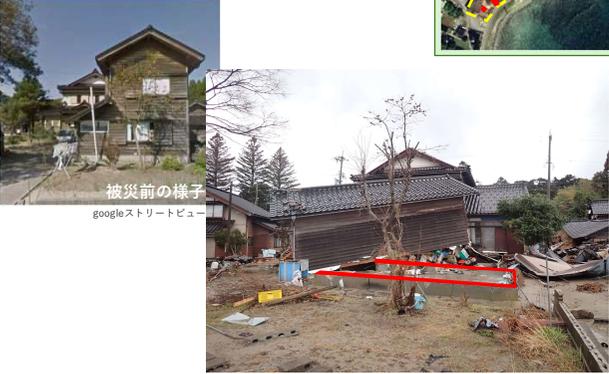
- ・ 津波による漂流物が住宅に衝突し、1階外壁を破壊。
- ・ 大きく開口が設けられた箇所から浸水し、水圧により壁が破壊。
- ・ 古い築年数と見られる住宅の倒壊。外壁の土壁が剥離。
- ・ 地震により1階層が損傷し、津波により基礎から流されたとと思われる。

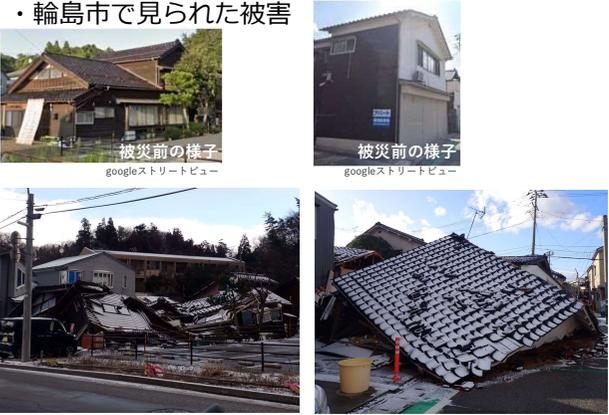
- ・ 斜面崩壊による倒壊。
- ・ 地震による全壊。
- ・ 地震により1階部分が倒壊。
- ・ 壁量が少ないと思われる1階部分の倒壊。
- ・ 偏心による倒壊。
- ・ 外装壁や、土壁の剥落。

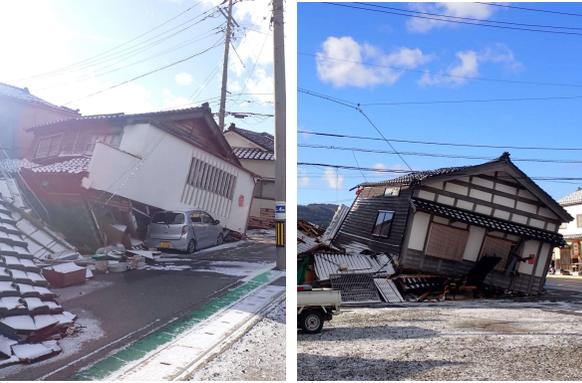
- ・ 斜面崩壊による倒壊。
- ・ 地震による全壊。
- ・ 地震により1階部分が倒壊。
- ・ 壁量が少ないと思われる1階部分の倒壊。
- ・ 偏心による倒壊。
- ・ 外装壁や、土壁の剥落。

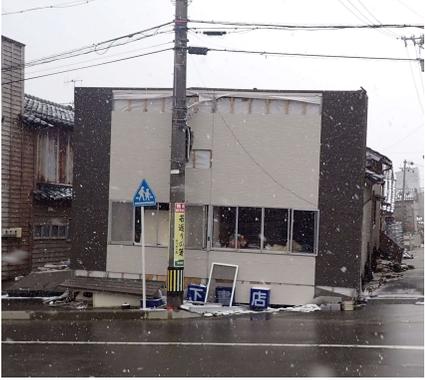
- ・斜面崩壊による倒壊。
- ・地震による全壊。
- ・地震により1階部分が倒壊。
- ・壁量が少ないと思われる1階部分の倒壊。
- ・偏心による倒壊。
- ・外装壁や、土壁の剥落。

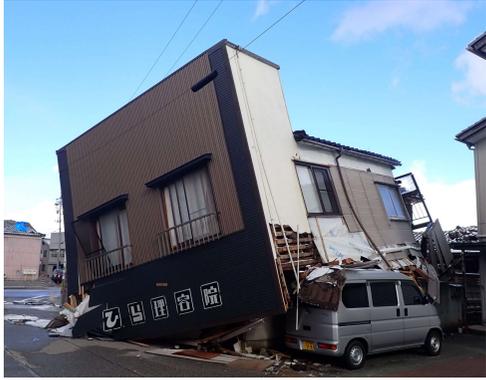
- ・斜面崩壊による倒壊。
- ・地震による全壊。
- ・地震により1階部分が倒壊。
- ・壁量が少ないと思われる1階部分の倒壊。
- ・偏心による倒壊。
- ・外装壁や、土壁の剥落。

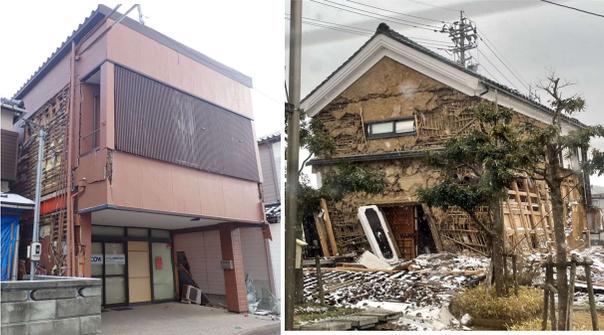
- ・斜面崩壊による倒壊。
- ・地震による全壊。
- ・地震により1階部分が倒壊。
- ・壁量が少ないと思われる1階部分の倒壊。
- ・偏心による倒壊。
- ・外装壁や、土壁の剥落。

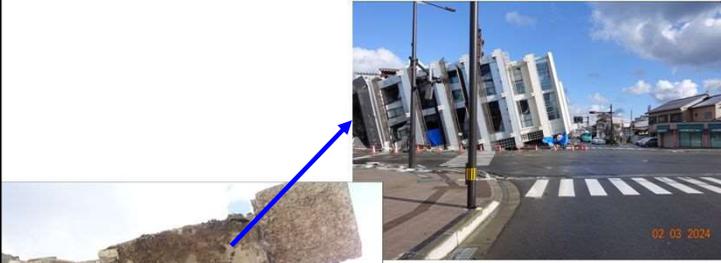
地震による建物の杭崩壊

7階建RC建物の転倒

建物基礎被害：  
建物の耐震対策だけでは十分でない場合もある。地盤沈下による建物の傾きや杭基礎の損傷により、地震被害を受ける場合もある  
⇒ 施工段階で建物基礎を確認することが望まれる
