## 名護市嘉陽近傍で国道331号に隣接する 岩盤斜面の崩壊要因に対する一考察

2019年8月8日

### 概要

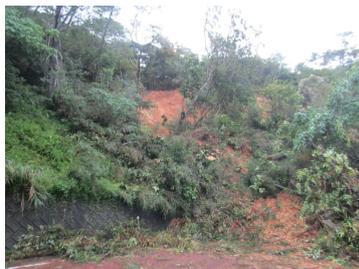
北側 → 北方面

8月2日の夕方に名護市嘉陽近傍で国道331号に隣接する岩盤斜面が高さ約40メートルに渡って崩落した。道路上には長さ約50メートルに渡って、崩壊物が堆積した。

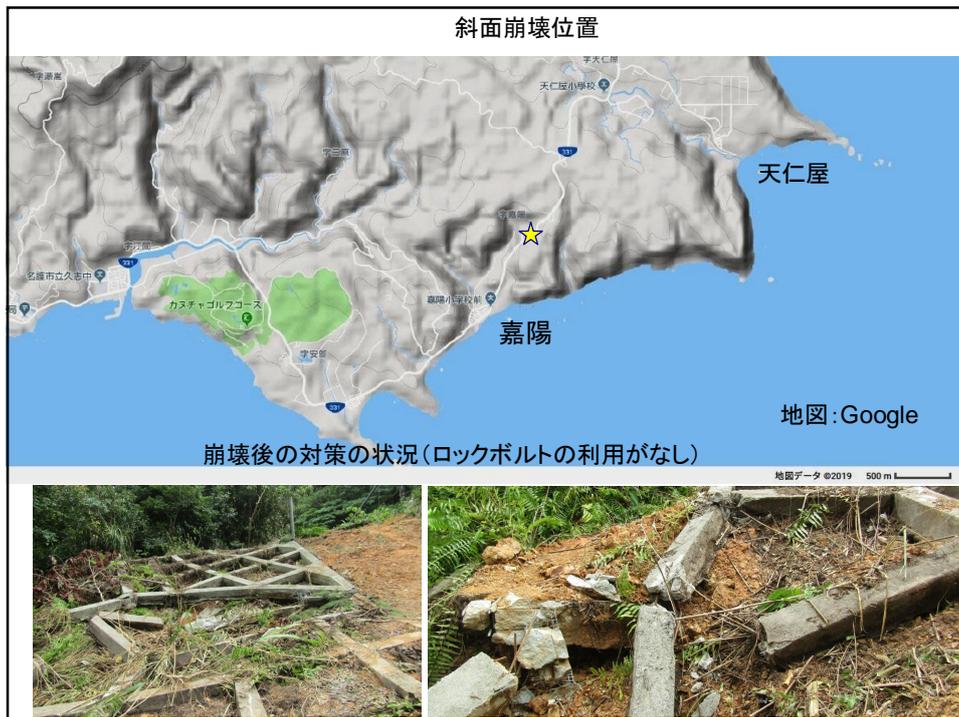
現場試験

**針貫入試験**

現場において針貫入試験を実施し、NPI値は5-6であった。Aydanら(2014)の経験式から岩石の圧縮強度は3.5-4.2MPaであることが推定された。

崩壊したブロック状岩盤の安息角は32-36°である。

**傾斜実験**

傾斜角: 25°

現場で行った傾斜実験から層理面の摩擦角は30-34であることが明らかになった。

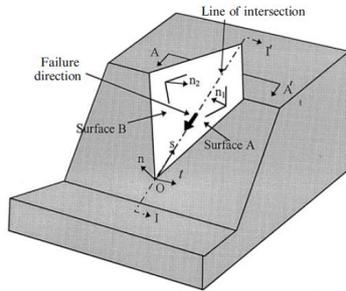
### 解析手法

詳細はKumsar et al. (2000); Aydan & Kumsar (2010)を参考

乾燥

$$SF = \lambda \frac{\tan \phi}{\tan i_a}$$

飽和

$$SF = \lambda \frac{\tan \phi (1 - r_u \cos i_a)}{\tan i_a}$$

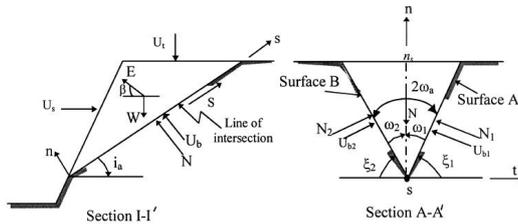
ここに

$$r_u = \frac{U_b}{W}$$

$$\lambda = \frac{\cos \omega_1 + \cos \omega_2}{\sin(\omega_1 + \omega_2)}$$

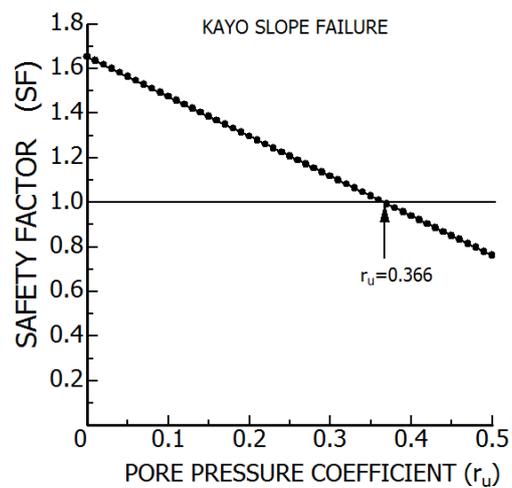
斜面の崩壊は雨量によるものとして考えられる。乾燥状態で安全率は1.655ですが、飽和度が増加に伴って安全率(SF)が低下している。

崩壊時は飽和度がほぼ100%に近かったと思われる。

崩壊した際に岩盤がほぼ飽和状態であったことが推定された。

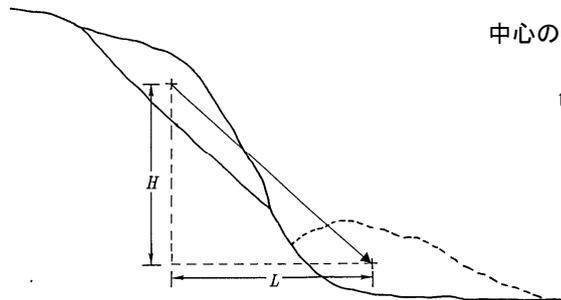
中心の到達角度 (Aydan, 2016)

$$\tan \alpha_c = \frac{H_g}{L_g} = (1 - r_u) \tan \phi_s$$

また、すべり前後の地形データが公表されていない。しかし、上記の式と現地調査結果から今回の地すべりに関して到達角度は約 $21.6^\circ$ であると推定される。
