## 令和6年能登半島地震災害の教訓

### - 建築物の被害（非木造，主に鉄筋コンクリート造） -

報告者：中田幸造（工学部工学科 建築学コース）

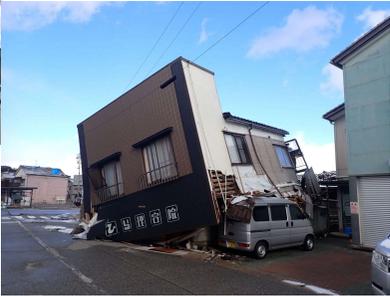
・ 輪島市で見られた被害

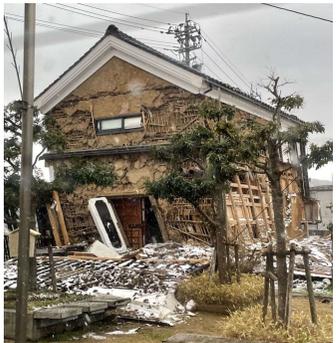
・ 輪島市で見られた被害

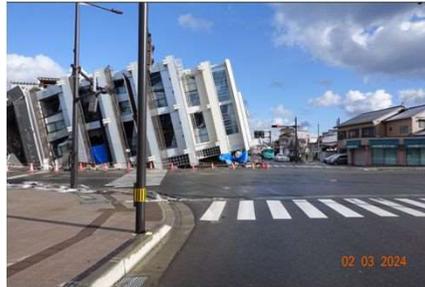
図-10 埋立地盤上の高架橋の枕頭部の被害

建物杭基礎の被害 (輪島市) 島嶼防災研究センター

建物基礎被害：  
建物の耐震対策だけでは十分でない場合もある。地盤沈下による建物の傾きや杭基礎の損傷により、地震被害を受ける場合もある  
⇒ 施工段階で建物基礎を確認することが望まれる

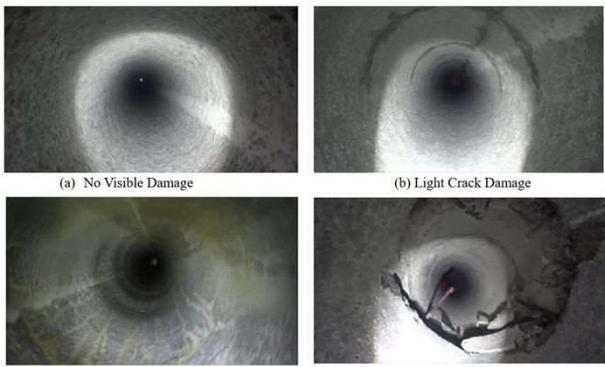
Figure 3-7 Post-Installation Pile Condition Categories

建物既成杭の損傷 島嶼防災研究センター

(a) No Visible Damage (b) Light Crack Damage

(c) Significant Damage (d) Complete Failure
