熊本地震 — 沖縄県への教訓 —

琉球大学 島嶼防災研究センター
被害調査派遣団

期日： 平成28年5月2日 (月)

2016年4月14日ー16日のに発生した熊本地震の概要と特徴

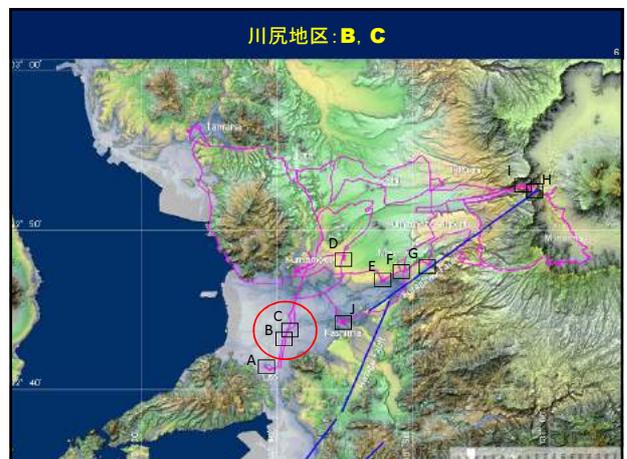
液状化被害

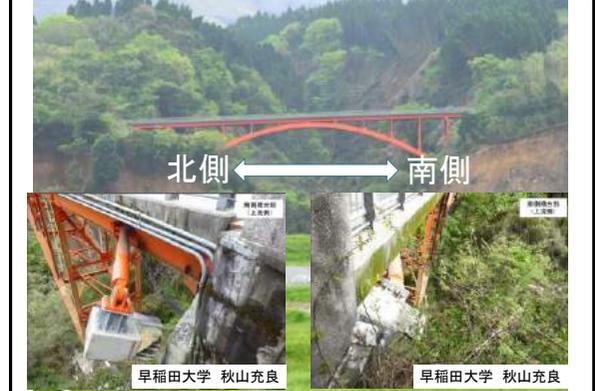
南阿蘇大橋

- ・阿蘇大橋: 斜面崩壊→落橋, 崩壊
- ・南阿蘇大橋: ダンパー取り付け部破壊
- ・阿蘇長陽大橋: 橋台部地盤崩壊
- ・周辺道路の変状

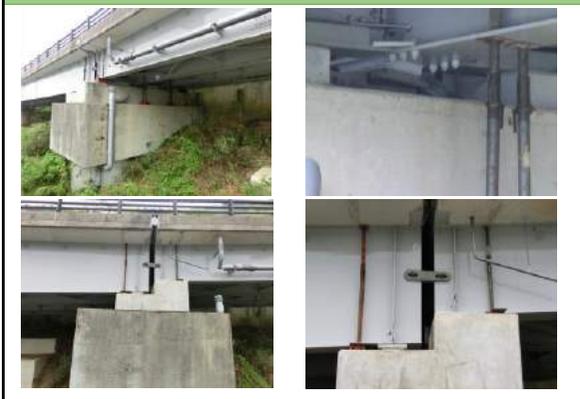
新阿蘇口大橋・阿蘇口大橋 被害

- ・阿蘇口大橋: 支承破壊, 補剛板座屈など
- ・新阿蘇口大橋: 橋梁名板破壊, 相対ずれなど

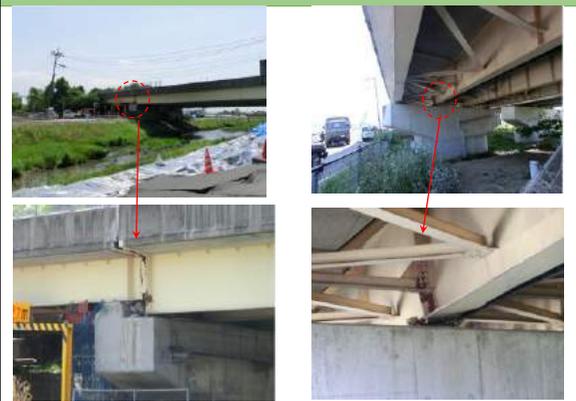
西日本高速道(NEXCO西日本) 秋津川橋 被害

秋津川橋: 支承破壊

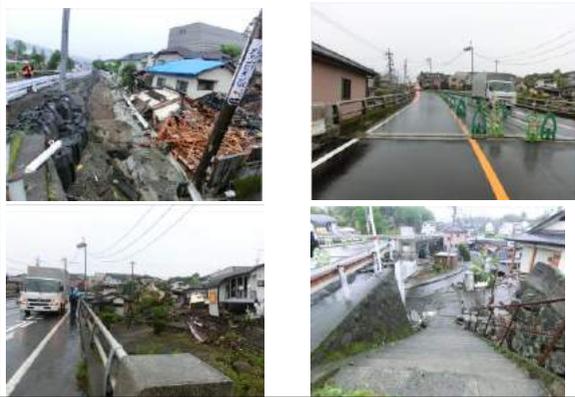
益城町寺迫橋・周辺 被害

寺迫橋:橋台破壊, 軸方向, 軸直角方向の移動

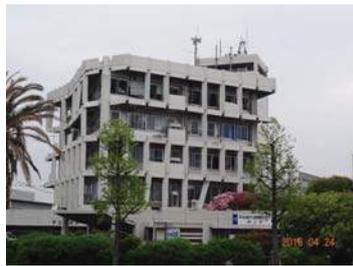
2) RC造建物の被害 (宇土市)

公共施設の崩壊

築51年で地上5階建ての鉄筋コンクリート造。
2003年の耐震診断し、「震度6強の地震で大きな被害を受ける可能性がある」と判定された。
複雑な構造のため耐震補強が困難であり、建て替えを勧められた。

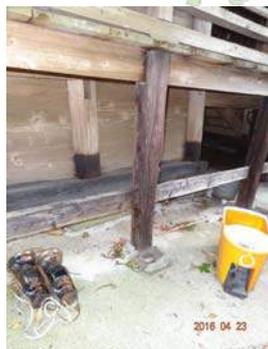
7) 歴史的な木造建物の被害 (南阿蘇村)

神社の被害
